KARTA ADRESOWA OBIEKTU ZABYTKOWEGO

Nazwa: Budynek Komisariatu Policji		Nr inwentarzowy w GEZ:	346
Funkcja obecna: publiczna	Czas powstania: lata 20 – te XX w.		
Fotografia:

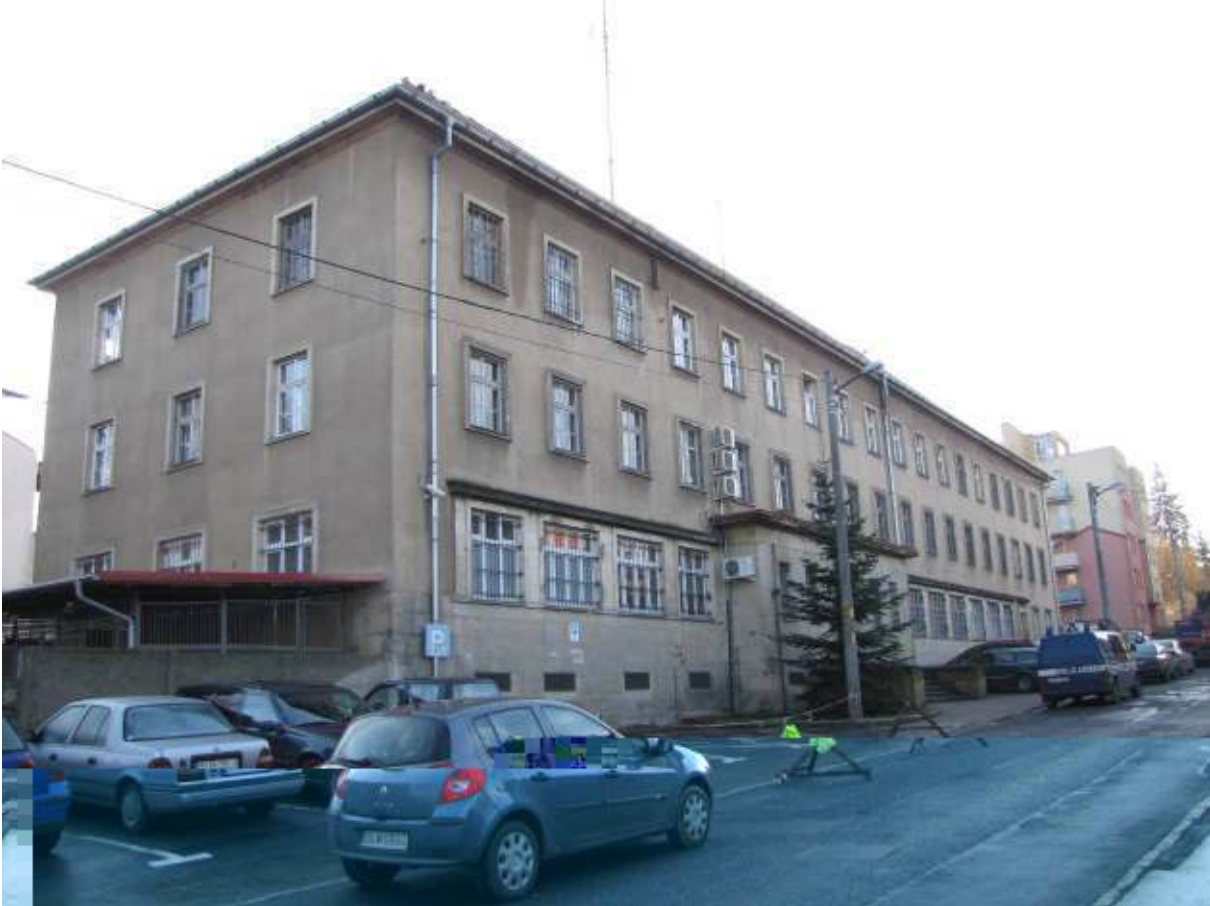
Fot. Budynek komisariatu		Własność: Gmina Miejska Lubań Sposób użytkowania: publiczna	
Opis architektury i techniki wykonania: Budynek wykonany na planie prostokąta, 3-kondygnacyjny, kryty dachem dwuspadowym z kalenicą równoległą do drogi. Budynek budowany był jako biurowy.		Informacje o ochronie: Budynek objęty mpzp	
		Rodzaj zagrożeń: - utrata funkcji publicznej, administracyjnej	
		Uwagi i wymogi: Do zachowania architektura budynku, układ okien	
Stan zachowania: dobry	Autor: Aleksandra Fink	Data: listopad 2013

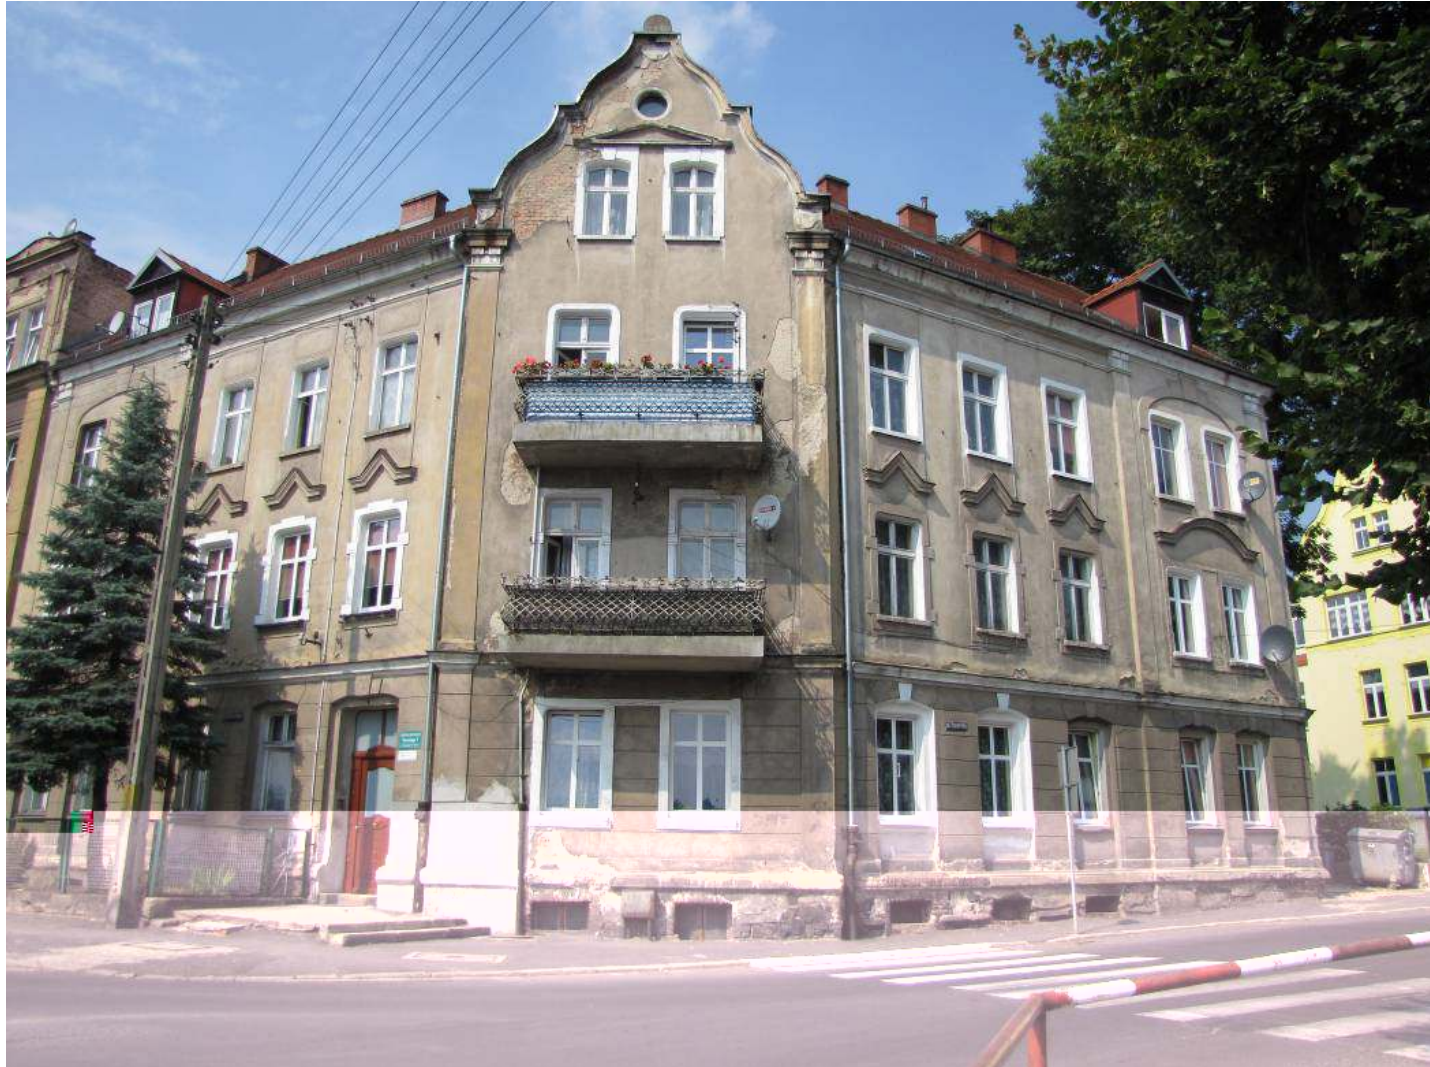
Fot. Elewacja frontowa

Własność: Gmina Miejska Lubań + użytkowanie wieczyste	
		Sposób użytkowania: budynek mieszkalny	
		Informacje o ochronie Budynek objęty mpzp	
		Rodzaj zagrożeń - zły stan pokrycia dachowego - postępująca dewastacja elewacji	
		Uwagi i wymogi: Zachować bryłę budynku, podział i wystrój elewacji oraz typ dachu.	
Stan zachowania: średni	Autor: Aleksandra Fink	Data: listopad 2013

Kamienica narożna w zabudowie pierzejowej, założona na planie litery "L", gdzie jedno skrzydło biegnie wzdłuż ul. Słowackiego, drugie wzdłuż ul. Kopernika, ze ściętym narożnikiem zwieńczonym facjatą. Budynek murowany z cegły, na podmurówce, otynkowany tynkiem zacieranym, parter boniowany, trzykondygnacyjny, podpiwniczony, dach dwuspadowy kryty dachówką karpiówką, w połaci dachowej obecne dwie lukarny.

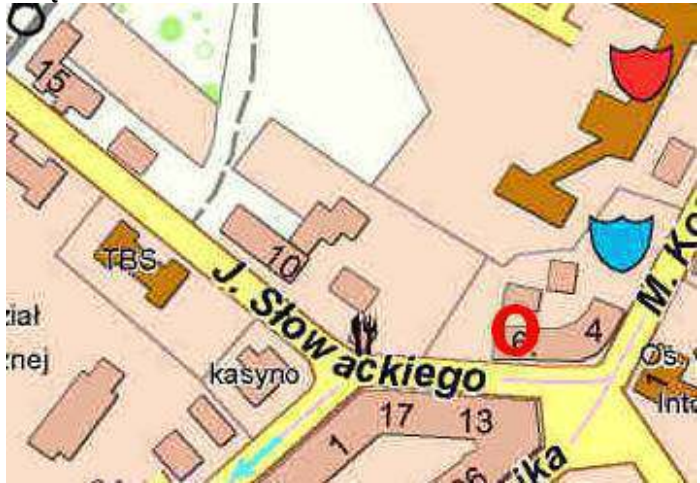
Własność: Gmina Miejska Lubań + użytkowanie wieczyste	
Fot. Elewacja frontowa		Sposób użytkowania: budynek mieszkalny	
Opis architektury i techniki wykonania: Kamienica w zabudowie pierzejowej, narożna, założona na planie prostokąta, murowana z cegły na niskiej podmurówce, podpiwniczona, trzykondygnacyjna, otynkowana tynkiem zacieranym, w elewacji frontowej z boku niewielki ryzalit wychodzący przed lico zwieńczony prostokątnym szczytem z murowanymi balkonami, dach jednospadowy stromy i płaski kryty dachówką karpiówką podwójnie w łuskę i papą, w połaci dachowej murowane facjaty.		Informacje o ochronie Budynek objęty mpzp	
Stan zachowania: średni		Rodzaj zagrożeń - postępująca dewastacja elewacji

Autor: Aleksandra Fink		Uwagi i wymogi: Zachować bryłę budynku, podział i wystrój elewacji oraz typ dachu.	
Data: listopad 2013

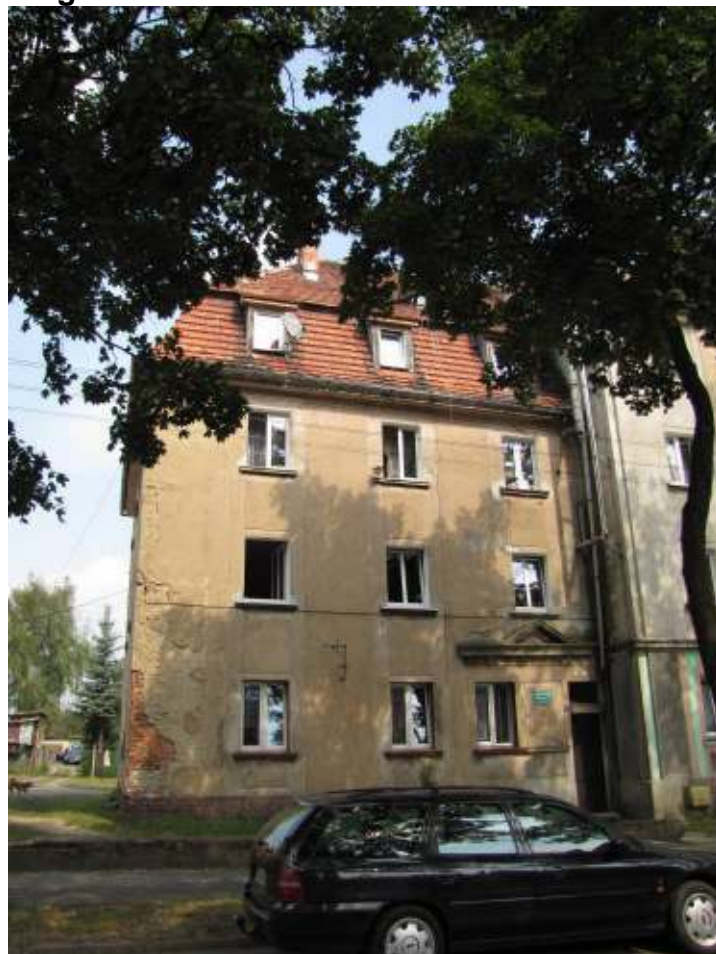
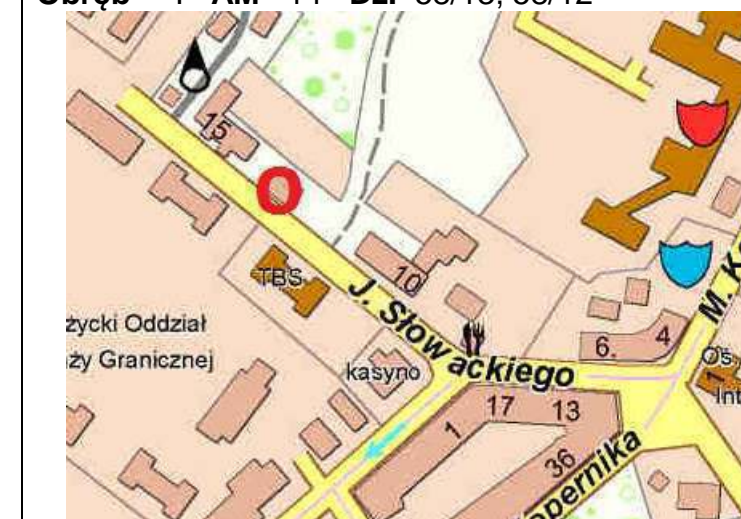
Fot. Elewacja frontowa

- zły stan pokrycia dachowego
- postępująca dewastacja elewacji

Budynek w zabudowie pierzejowej, na planie zbliżonym do prostokąta, czterokondygnacyjny z poddaszem użytkowym, w elewacji frontowej ryzalit na osi środkowej budynku znacznie wysunięty przed lico, budynek murowany z cegły na podmurówce, otynkowany, w połaci dachowej obecne lukarny również w formie wolego oka, dach mansardowy kryty dachówką karpiówką w podwójną łuskę.

Stan zachowania: dobry

Należy zachować bryłę budynku, podziały elewacji, wystrój elewacji frontowej, stolarkę okienną i drzwiową, typ dachu.

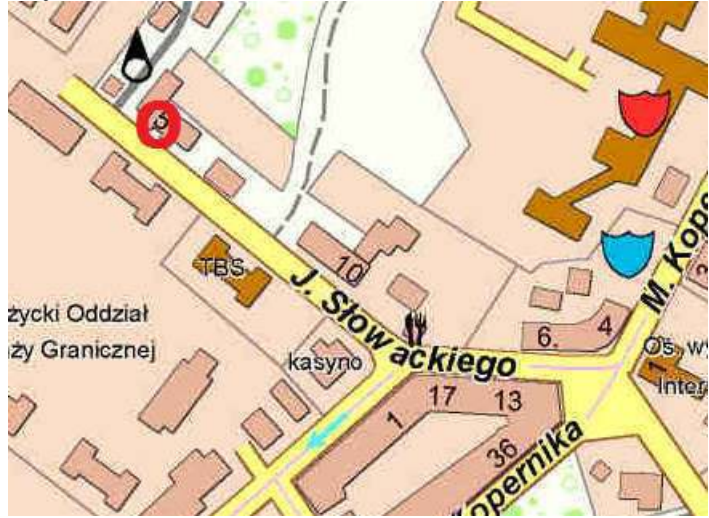
<p>Własność: Gmina Miejska Lubań + użytkowanie wieczyste Sposób użytkowania: budynek mieszkalny</p>	
<p>Fot. Elewacja frontowa</p>		<p>Informacje o ochronie Budynek objęty mpzp</p>	
<p>Opis architektury i techniki wykonania: Budynek w zabudowie pierzejowej, na planie zbliżonym do prostokąta, trzykondygnacyjny z poddaszem użytkowym, w elewacji frontowej obecne dwa ryzality znacznie wysunięte przed lico budynku, zwieńczone trójkątnym szczytem, ryzalit czterokondygnacyjny, budynek murowany z cegły na podmurówce, otynkowany, w połaci dachowej obecne lukarny, dach mansardowy kryty dachówką karpiówką w podwójną łuskę.</p>		<p>Rodzaj zagrożeń - zły stan pokrycia dachowego - postępująca dewastacja elewacji</p>

<p>Uwagi i wymogi: Należy zachować bryłę budynku, podziały elewacji, wystrój elewacji frontowej, stolarkę okienną i drzwiową, typ dachu.</p>		<p>Stan zachowania: dobry</p>	
<p>Autor: Aleksandra Fink</p>		<p>Data: listopad 2013</p>

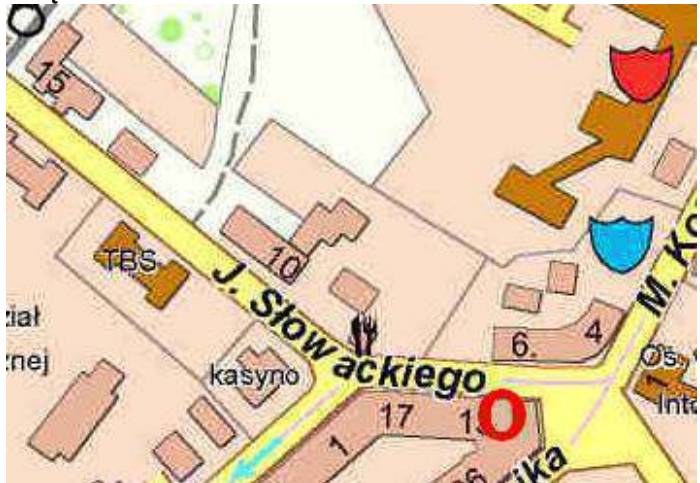
<p>Własność: Gmina Miejska Lubań + użytkowanie wieczyste Sposób użytkowania: budynek mieszkalny</p>	
<p>Fot. Elewacja</p>		<p>Informacje o ochronie Budynek objęty mpzp</p>	
<p>Opis architektury i techniki wykonania: Budynek w zabudowie pierzejowej, narożny, założony na planie litery „L”, gdzie jedno skrzydło biegnie wzdłuż ul. Słowackiego, drugie prawie prostopadle zwrócone jest do placu. Od strony placu przystaje jednokondygnacyjny aneks zwieńczony tarasem, mieszczący pierwotnie gospodę. Budynek murowany z cegły na podmurówce, otynkowany tynkiem zacieranym i nakrapianym, podpiwniczony, trzykondygnacyjny, zwieńczony dachem stromym jednospadowym i płaskim, w połąci dachu stromego, facjaty, dach kryty dachówką karpiówką podwójnie w łuskę i papą. W aneksie zlokalizowane usługi - sklep.</p>

Stan zachowania: średni	Autor: Aleksandra Fink	Data: listopad 2013	
		<p>Rodzaj zagrożeń - postępująca dewastacja elewacji</p> <p>Uwagi i wymogi: Zachować bryłę budynku, podziały elewacji, typ dachu, wystroje elewacji, balkony, taras, przeszkloną werandę w parterze, stolarkę drzwiową i okienną.</p>

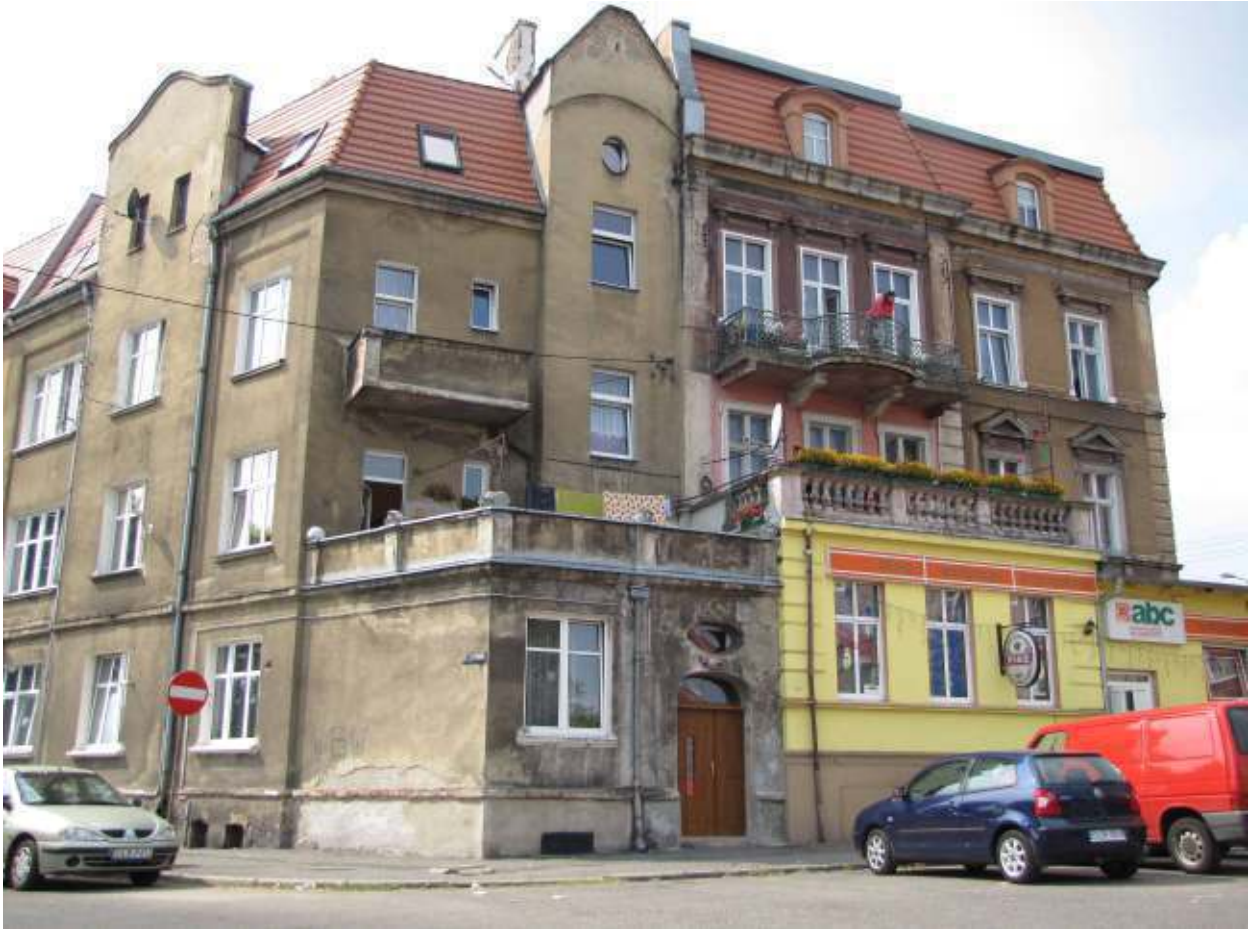
Fot. Elewacja frontowa

Opis architektury i techniki wykonania: Budynek w zabudowie pierzejowej, narożny, założony na planie litery „L”. Od strony placu przystaje jednokondygnacyjny aneks zwieńczony tarasem. Budynek murowany z cegły na podmurówce, otynkowany tynkiem zacieranym, podpiwniczony, trzykondygnacyjny, zwieńczony dachem stromym jednospadowym i płaskim, w połączeniu dachu stromego, facjaty, dach kryty dachówką karpiówką podwójnie w łuskę i papą.		Własność: Gmina Miejska Lubań + prywatna	
		Sposób użytkowania: budynek mieszkalny	
		Informacje o ochronie Budynek objęty mpzp	
Stan zachowania: średni		Rodzaj zagrożeń - postępująca dewastacja elewacji - niewłaściwe remonty	
		Uwagi i wymogi: Zachować bryłę budynku, podziały elewacji, typ dachu, wystroje elewacji, balkony, taras, przeszkloną werandę w parterze, stolarkę drzwiową i okienną.

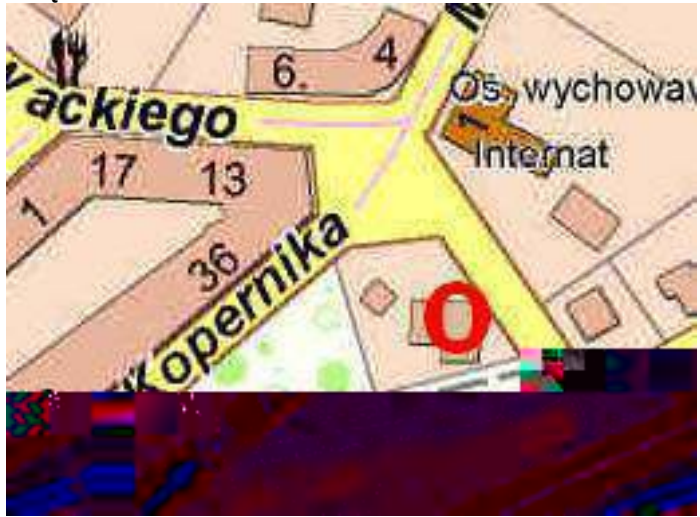
Własność: Gmina Miejska Lubań + użytkowanie wieczyste	
Fot. Elewacja		Sposób użytkowania: budynek mieszkalno - usługowy	
Opis architektury i techniki wykonania:		Informacje o ochronie	
Budynek założony na planie litery "L", ze ściętym narożem, murowany z cegły na podmurówce, otynkowany tynkiem zacieranym, trzykondygnacyjny, parter boniowany, dach trzyspadowy kryty dachówką karpiówką w podwójną łuskę, w połaci dachowej obecne lukarny.		Budynek objęty mpzp	
		Rodzaj zagrożeń	
		<ul style="list-style-type: none"> - postępująca dewastacja elewacji - niewłaściwe remonty 	
		Uwagi i wymogi:	
		Zachować bryłę budynku, podział elewacji, balkon oraz typ dachu.	
Stan zachowania: średni	Autor: Aleksandra Fink	Data: listopad 2013

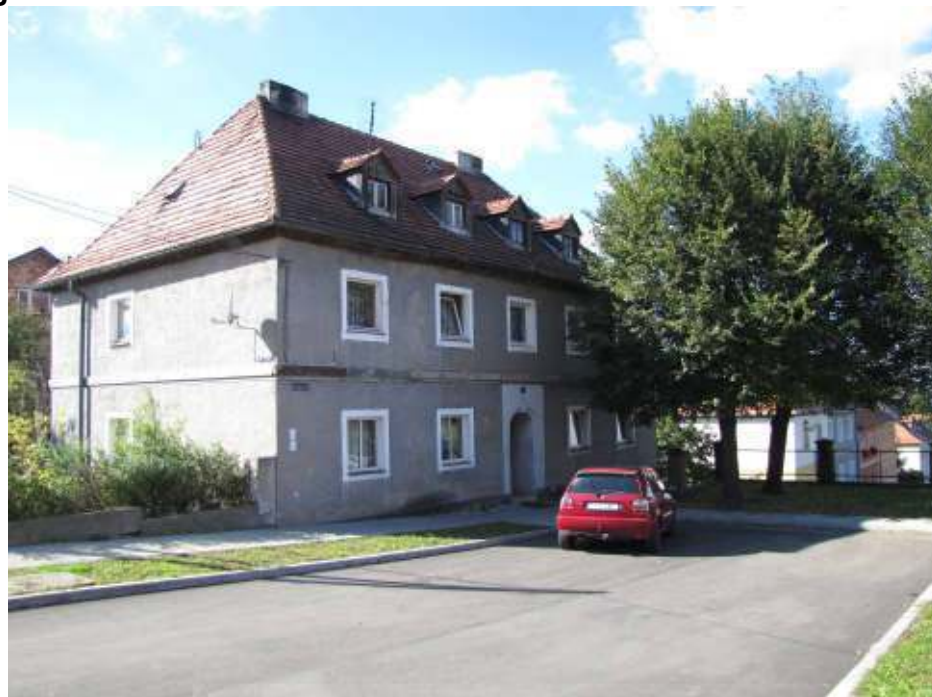
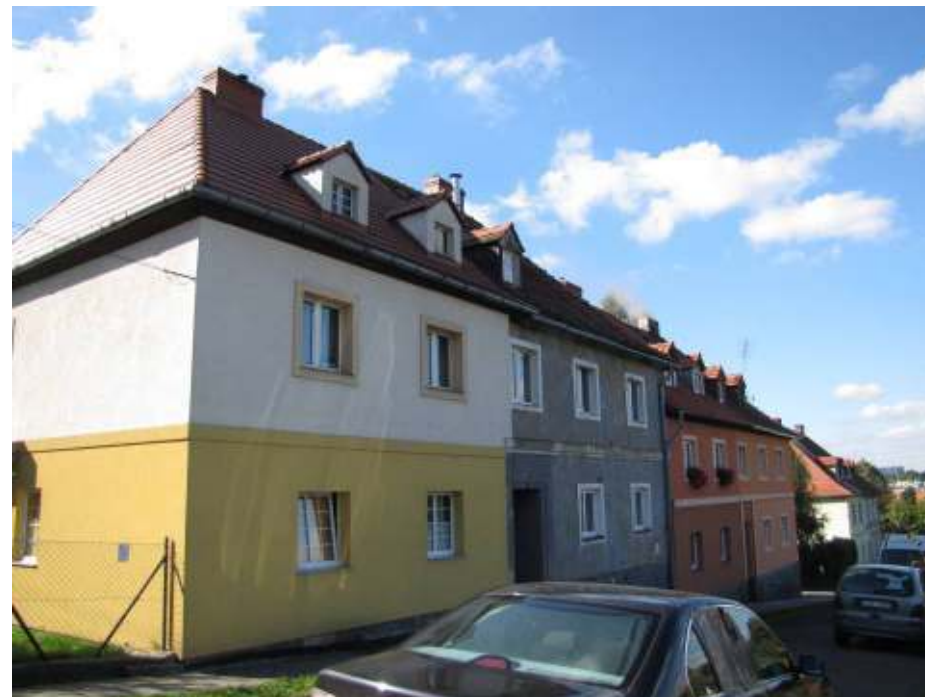
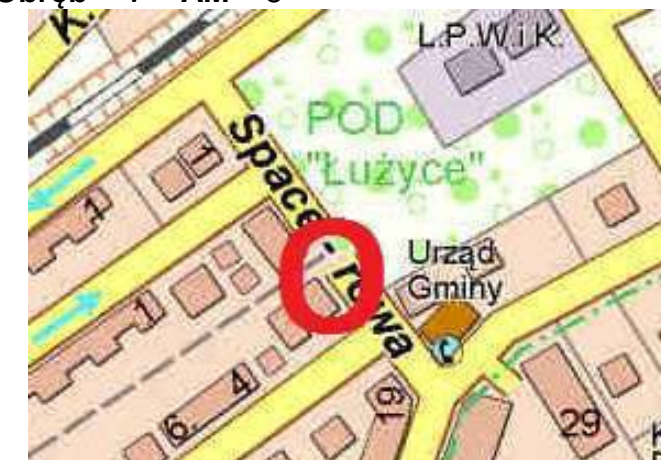
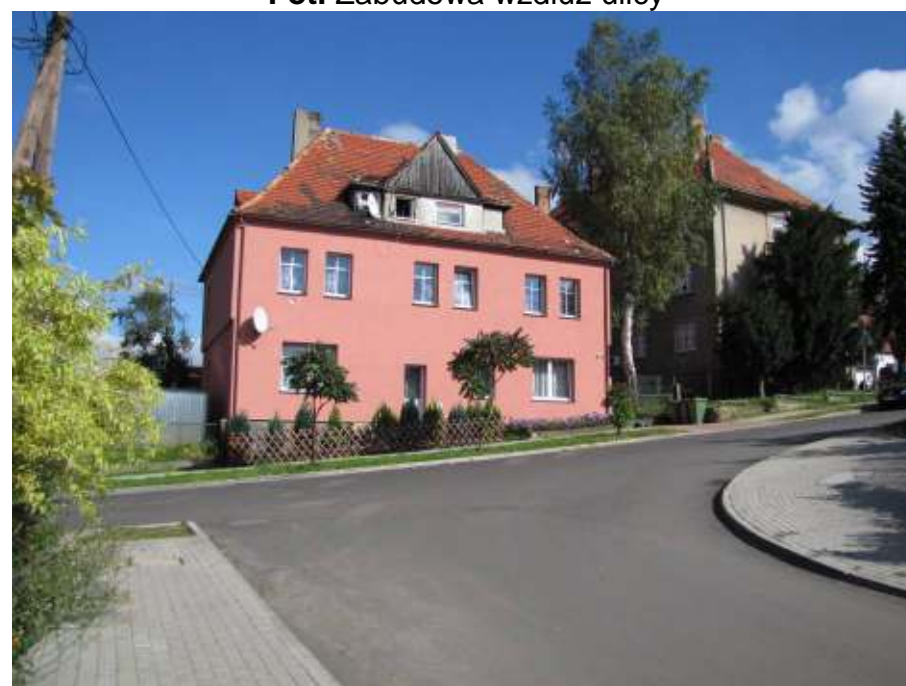
Fot. Zabudowa wzdłuż ulicy

Ulica wytyczono na osiedlu pod Kamienną Górą w latach 20-tych XX w. Osiedle domów wielorodzinnych. na planie prostokąta usytuowane kalenicą do ulicy.

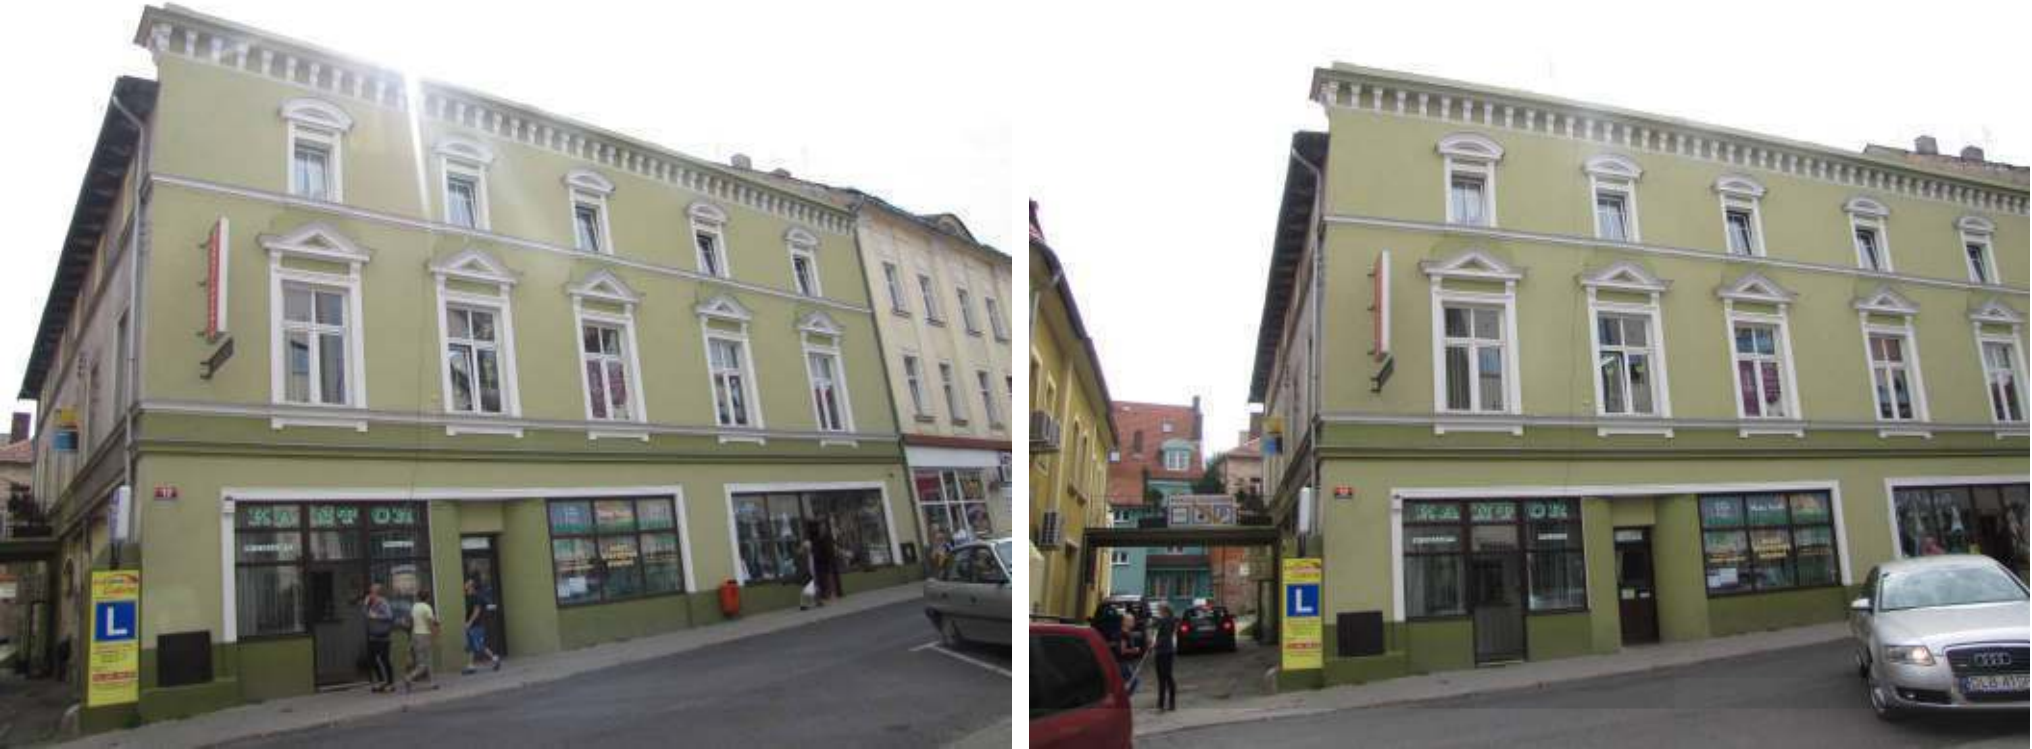
Własność: Skarb Państwa + użytkowanie wieczyste	
Fot. Elewacja frontowa		Sposób użytkowania: budynek mieszkalno - usługowy	
Opis architektury i techniki wykonania:		Informacje o ochronie	
<p>Budynek usługowo- magazynowy z 2 poł. XIX w. w zabudowie pierzejowej. Budynek dwuskrzydłowy, podpiwniczony trzykondygnacyjny z płaskim dachem kryty papą. Elewacja frontowa na I – II p. klasycyzująca, przebudowana w parterze w XX w. elewacja boczna bezstylowa, elewacje tylne ślepe z przybudówkami dwu i jednokondygnacyjnymi. Wnętrza bezstylowe, w trakcie tylnym stropy na żeliwnych kolumnach z XIX w. Parter usługowy, piętra mieszkalne. Na poziomie I p. elewacji bocznej łącznik stalowy prowadzący do budynku nr 13</p>		<p>Brak mpzp</p> <p>Budynek w granicach Starego Miasta</p>

Stan zachowania: dobry		Rodzaj zagrożeń	
Autor: Aleksandra Fink		<p>- zwiększenie ruchu kołowego</p> <p>Uwagi i wymogi: Budynek zabytkowy do zachowania. Ochrona bryły budynku, elewacji frontowych powyżej parteru oraz stropów żeliwnych z XIX w. wymagana rekonstrukcja parteru elewacji frontowej w nawiązaniu do podziału pięter. Likwidacja stalowego łącznika i aranżacją wnętrz. Dobudówki na zapleczu do likwidacji.</p>	
		Data: listopad 2013

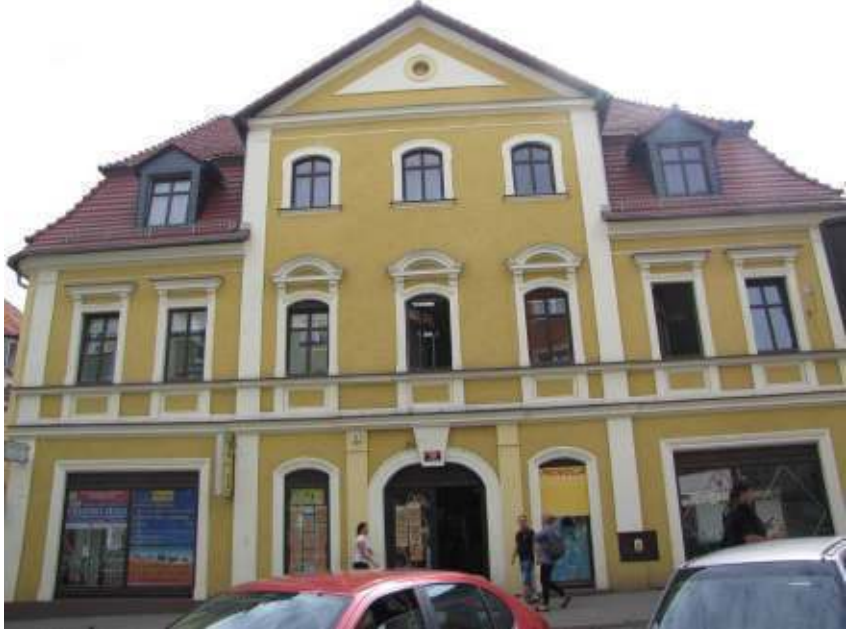
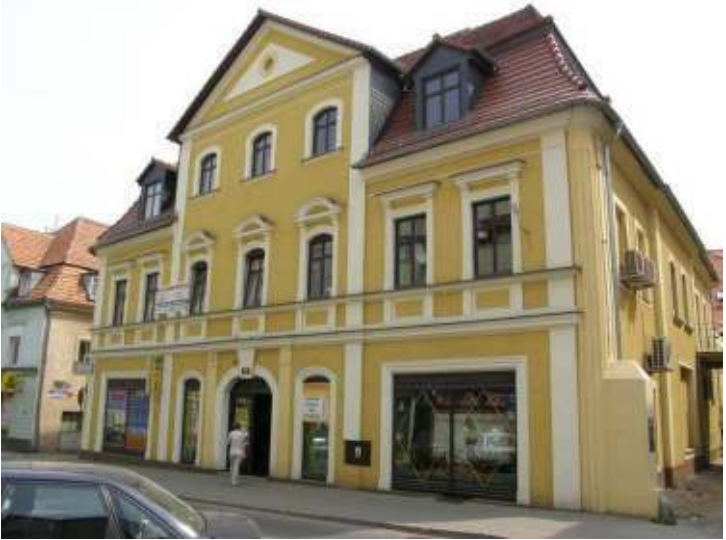
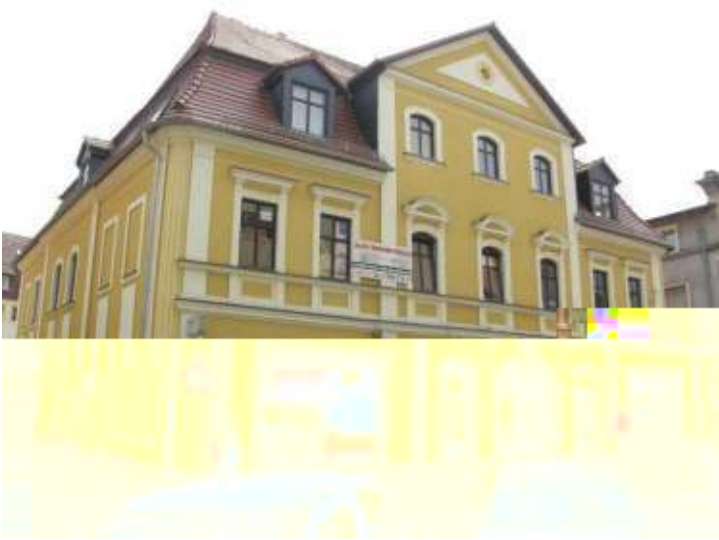
<p>Własność: Skarb Państwa + użytkowanie wieczyste Sposób użytkowania: budynek mieszkalno - usługowy</p> <p>Informacje o ochronie Brak mpzp</p> <p>Budynek w granicach Starego Miasta</p> <p>Rodzaj zagrożeń - zwiększenie ruchu kołowego</p> <p>Uwagi i wymogi: Budynek zabytkowy do zachowania. Ochrona bryły budynku, podziałów elewacji, wystroju elewacji frontowej oraz stolarki z XIX w. i pomieszczeń sklepionych. Wymagana likwidacja dobudówki na zapleczu i wykonanie zewnętrznych schodów do piwnic przy budynku. Należy odtworzyć zamurowane okna i wymienioną stolarkę. Likwidacja stalowego pomostu do budynku Nr 12. Układ sklepionych piwnic wskazuje na dwa pierwotne budynki w tym miejscu, którym nie odpowiada obecna bryła. Tylko badania budynku mogą to wyjaśnić.</p>

Dawna barokowa rezydencja miejska przebudowana w XIX i XX w. budynek wolno stojący, podpiwniczony, dwukondygnacyjny z użytkowym poddaszem, dach trójskrzydłowy mansardowy kryty dachówką karpiówką w podwójną łuskę, ze szczytem środkowym od frontu, od zaplecza płaski w części środkowej budynku. W elewacji frontowej trzykondygnacyjny szczyt środkowy klasycyzujący, I p. z wystrojem barokowym, parter harmonijnie przebudowany w XIX w. na potrzeby handlowe, stolarka drzwi i okien z XIX w. Elewacje boczna i tylna bezstylowe, część otworów ze stolarką z XIX w. część zamurowana. Wnętrze trzytraktowe gruntownie przebudowane w XIX w., od frontu jednoprzestrzenny lokal handlowy, wejście schodami z XIX w., w elewacji bocznej, w traktach tylnych część pomieszczeń sklepionych. Na parterze sklep, na piętrze i poddaszu biura. Na zapleczu podpiwniczona dobudówka parterowa z wejściem do części piwnic zabudowana w XX w.

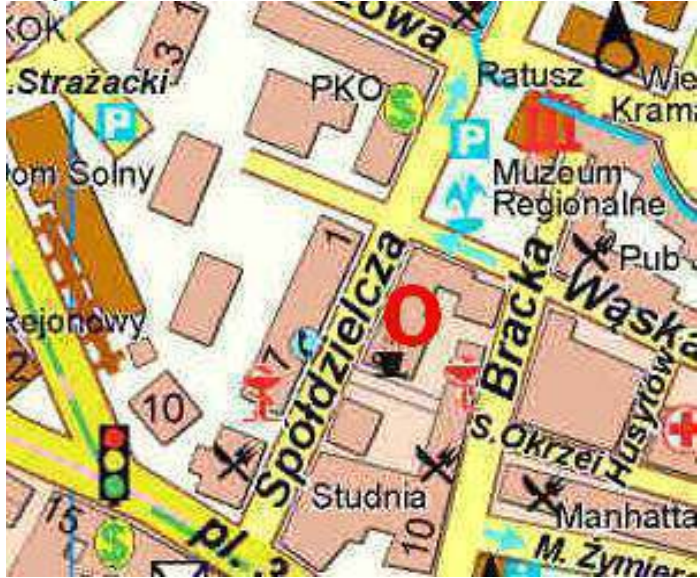
Własność: Gmina Miejska Lubań + użytkowanie wieczyste	
<p>Fot. Elewacja frontowa i zdobienie szczytu budynku</p>		Sposób użytkowania: budynek mieszkalno - usługowy	
Opis architektury i techniki wykonania:		Informacje o ochronie	
<p>Kamienica barokowa przebudowana w k. XIX w. i współcześnie w zabudowie pierzejowej. Budynek murowany, podpiwniczony, trzykondygnacyjny, dach naczółkowy kryty dachówką karpiówką, usytuowany szczytem do ulicy.. Elewacja tylna bezstylowa. Wnętrza trzytraktowe, sień w trakcie przednim włączona do sklepu, w tylnym sień i wnętrze sklepione, piętra przebudowane współcześnie. W parterze sklep, na piętrach mieszkania.</p>		<p>Brak mpzp</p> <p>Budynek w granicach Starego Miasta</p>

Stan zachowania: średni		Rodzaj zagrożeń	
Autor: Aleksandra Fink		<p>- postępująca dewastacja elewacji - zwiększenie ruchu kołowego</p>	
Data: listopad 2013		Uwagi i wymogi:	
		<p>Budynek zabytkowy do zachowania. Ochrona bryły budynku, wystroju i podziału elewacji oraz pomieszczeń sklepionych.</p>

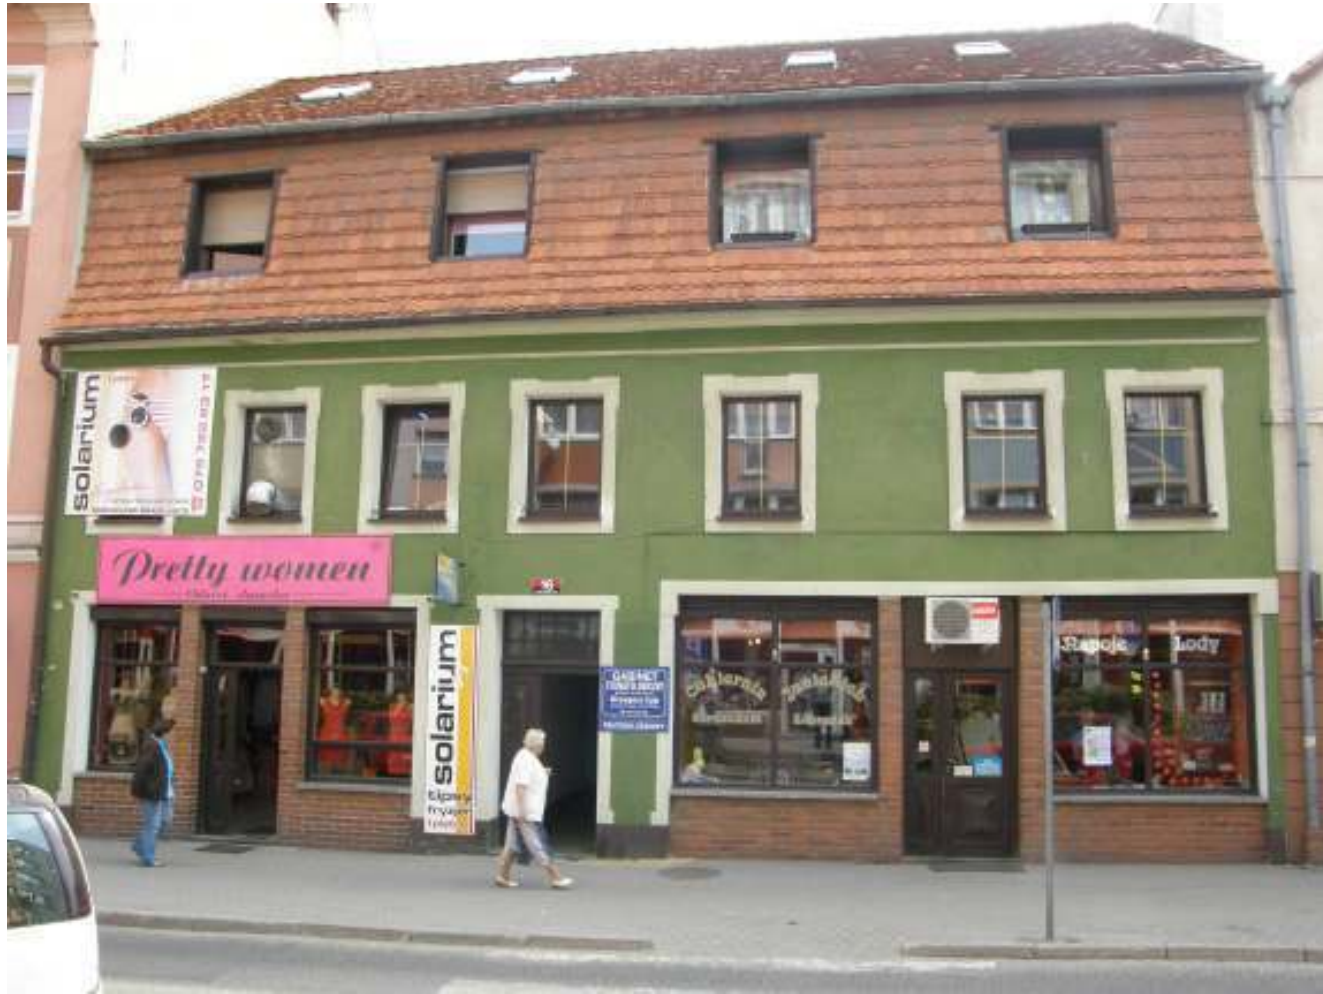
Fot. Elewacja frontowa		Własność: prywatna	
		Sposób użytkowania: budynek mieszkalno - usługowy	
		Informacje o ochronie Brak mpzp Budynek w granicach Starego Miasta	
		Rodzaj zagrożeń - zły stan pokrycia dachowego - zwiększenie ruchu kołowego	
Opis architektury i techniki wykonania: Kamienica mieszczańska z 2 poł. XIX w. scalona z dwóch wcześniejszych budynków, przebudowana na pocz. XX w i współcześnie. Budynek niepodpiwniczony, murowany, dwukondygnacyjny od frontu, trzykondygnacyjny od zaplecza, kryty dachem kalenicowym niesymetrycznym dwuspadowym – mansardowym z lukarnami od frontu. Na zapleczu trzykondygnacyjna oficyna z pocz. XX w. przebudowana współcześnie i parterowa dobudówka współczesna. Obie kryte płaskimi dachami z papą. Wnętrza przebudowane współcześnie. W parterze sklepy, na piętrach mieszkania.		Uwagi i wymogi: Budynek zabytkowy oraz oficyny do zachowania bez zmian. Ochrona bryły kamienicy i elewacji frontowej.

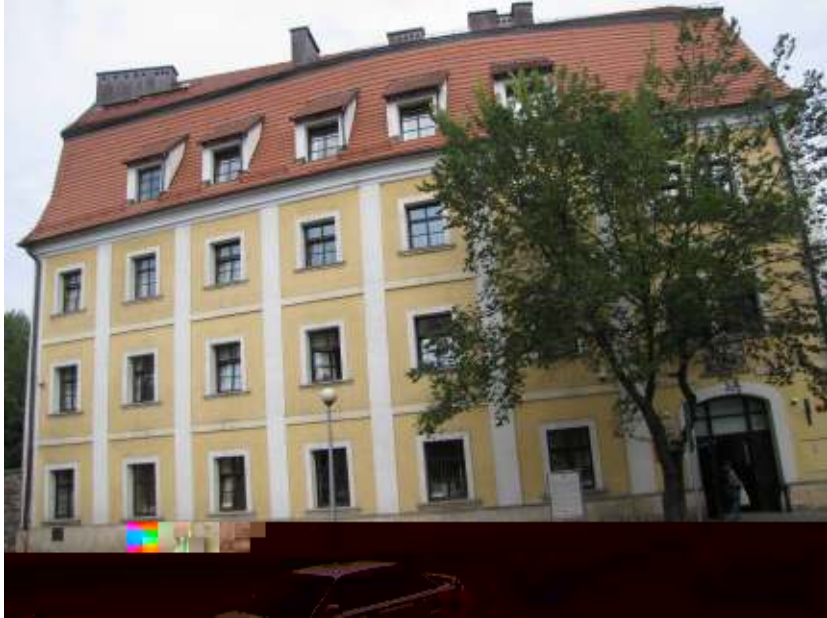
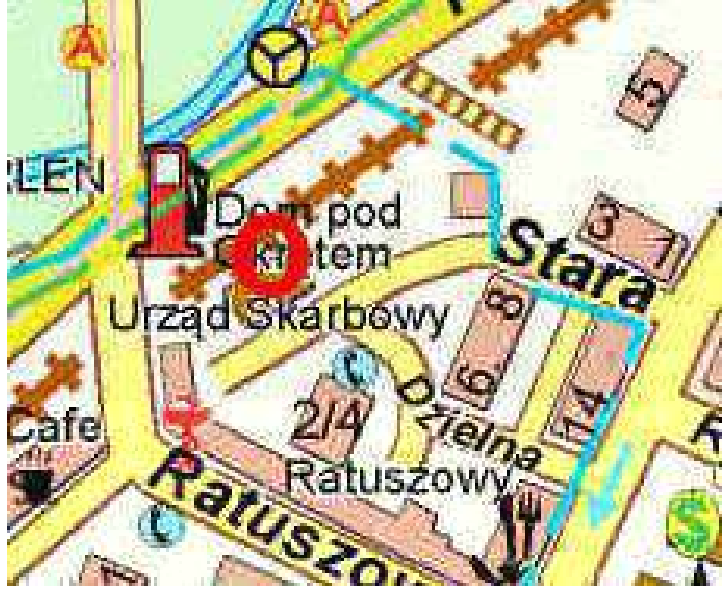
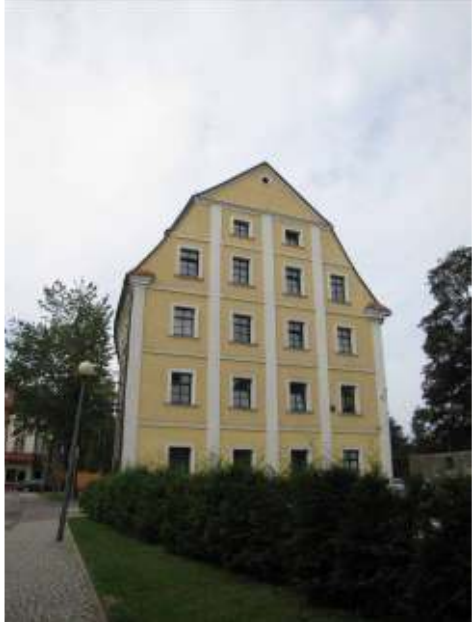
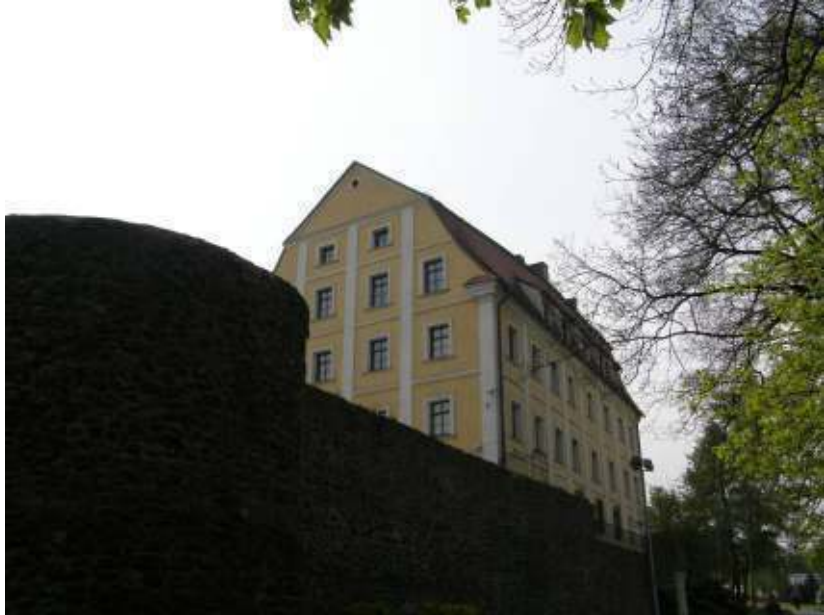
<p style="text-align: center;">Fot. Elewacja frontowa</p>	  <p style="text-align: center;">Fot. Płaskorzeźba</p>

<p style="text-align: center;">Fot. Elewacja boczna i tylna</p>		
Własność: Minister Finansów - Skarb Państwa Sposób użytkowania: Urząd Skarbowy			
Informacje o ochronie Obiekt wpisany do rejestru zabytków nr 604/95 z dnia 3. 12. 1949 r. Brak mpzp Budynek w granicach Starego Miasta			
Rodzaj zagrożeń - aktualnie brak			
Uwagi i wymogi: Budynek zabytkowy do zachowania bez zmian. Ochrona bryły budynku, wystroju i podziału elewacji, układu wnętrza parteru, pomieszczeń sklepionych i klatki schodowej oraz przyległego do budynku muru obronnego miasta.

Budynek domu kupieckiego „POD OKRĘTEM” z 1715 r. przebudowany w poł. XIX w. i odbudowany w 70 – tych latach XX w. budynek wolno stojący o rzucie trapezowym, zbudowany przy murze obronnym miasta, murowany, podpiwniczony, trzykondygnacyjny, dach kalenicowy mansardowy, dwuspadowy kryty dachówką z facjatami w części użytkowej. Elewacja frontowa i północna z podziałem szachownicowym, od frontu portal barokowy kamienny z godłem, stolarka okien i drzwi stylizowana współczesna. Wnętrza dwutraktowe, w parterze sień oraz część pomieszczeń parteru i piwnic sklepione, schody kamienne, pozostałe wnętrza przebudowane.

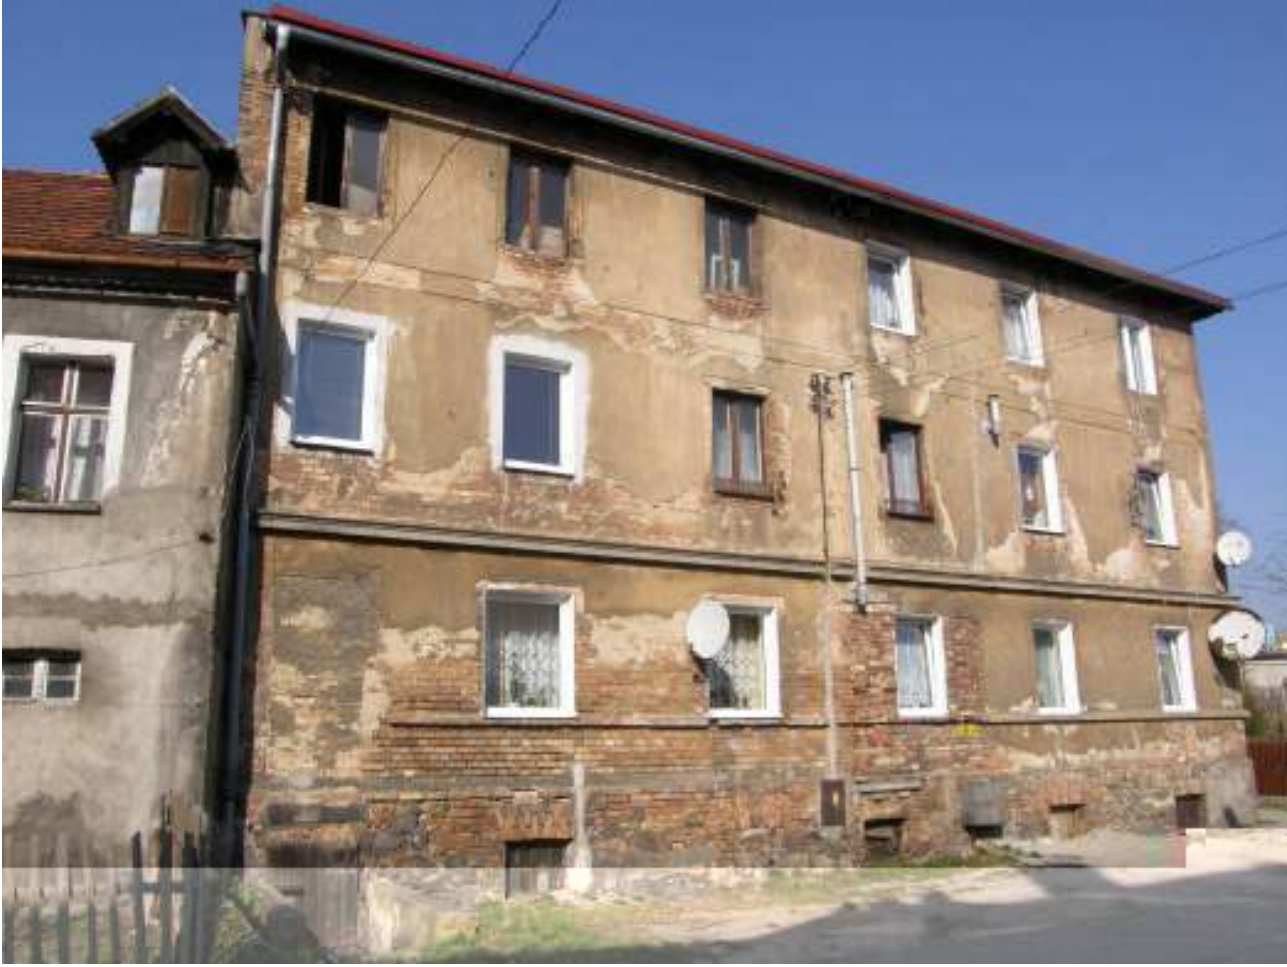
<p style="text-align: center;">Fot. Elewacja frontowa</p>

Opis architektury i techniki wykonania:		Własność: Gmina Miejska Lubań + użytkowanie wieczyste	
Budynek założony na planie prostokąta, usytuowany kalenicą do ulicy, murowany z cegły i tynkowany tynkiem zacieranym, na podmurówce, podpiwniczony, trzykondygnacyjny, dach dwuspadowy kryty dachówką karpiówką.		Sposób użytkowania: budynek mieszkalny	
		Informacje o ochronie Budynek objęty mpzp	
		Rodzaj zagrożeń - zły stan pokrycia dachowego - postępująca dewastacja elewacji - ubytki tynku	
		Uwagi i wymogi: Zachować bryłę budynku, podział elewacji oraz typ dachu.	
Stan zachowania: zły	Autor: Aleksandra Fink	Data: listopad 2013

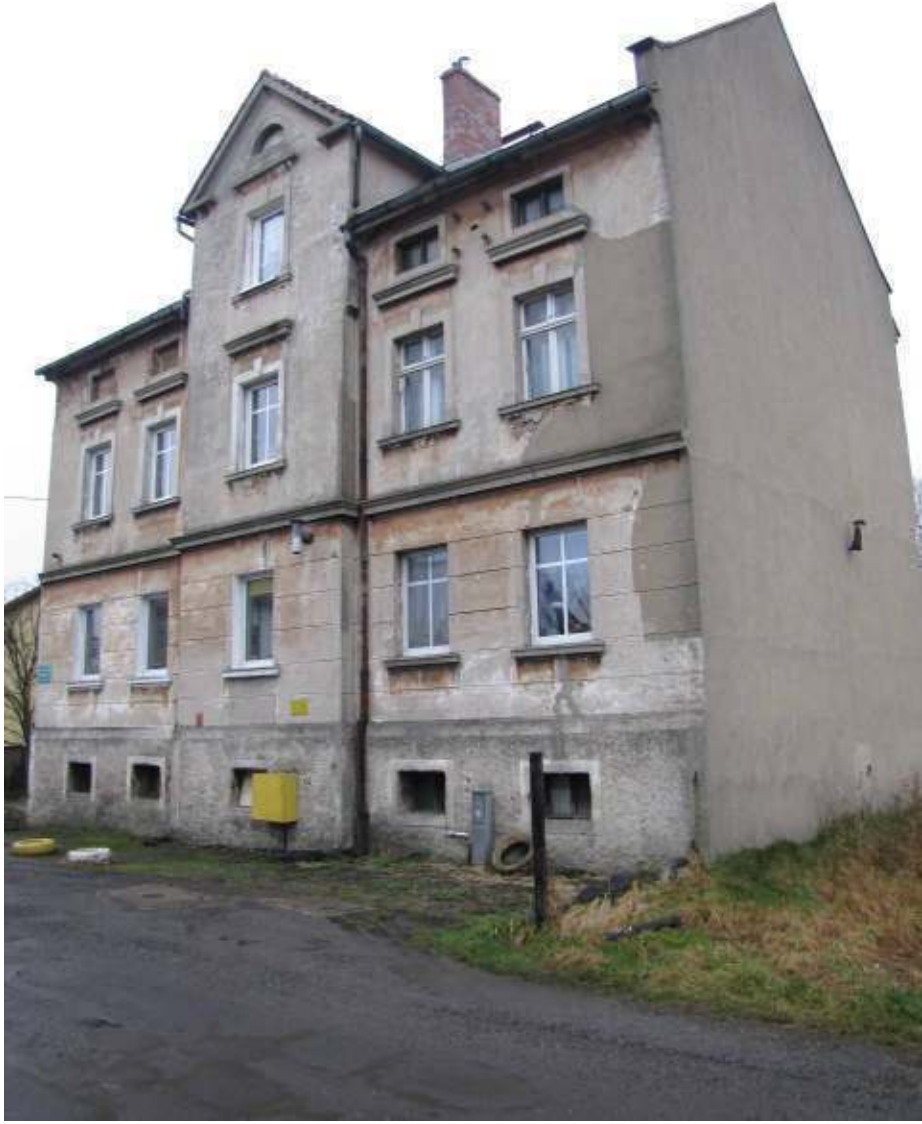
Własność: Gmina Miejska Lubań + użytkowanie wieczyste	
		Sposób użytkowania: budynek mieszkalny wielorodzinny	
		Informacje o ochronie Budynek objęty mpzp	
		Rodzaj zagrożeń - postępująca dewastacja elewacji - strefa zalewowa	
		Uwagi i wymogi: Zachować bryłę budynku, podział i wystrój elewacji, typ dachu.	
Stan zachowania:	Autor: Aleksandra Fink	Data: listopad 2013

Budynek zlokalizowany na planie prostokąta, usytuowany kalenicą do ulicy, murowany z cegły i otynkowany tynkiem zacieranym, na podmurówce, podpiwniczony, dwukondygnacyjny, w elewacji frontowej w osi budynku niewielki ryzalit wystający przed lico zwieńczony trójkątnym szczytem w elewacji frontowej parter budynku boniowany, dach dwuspadowy kryty dachówką karpiówką.

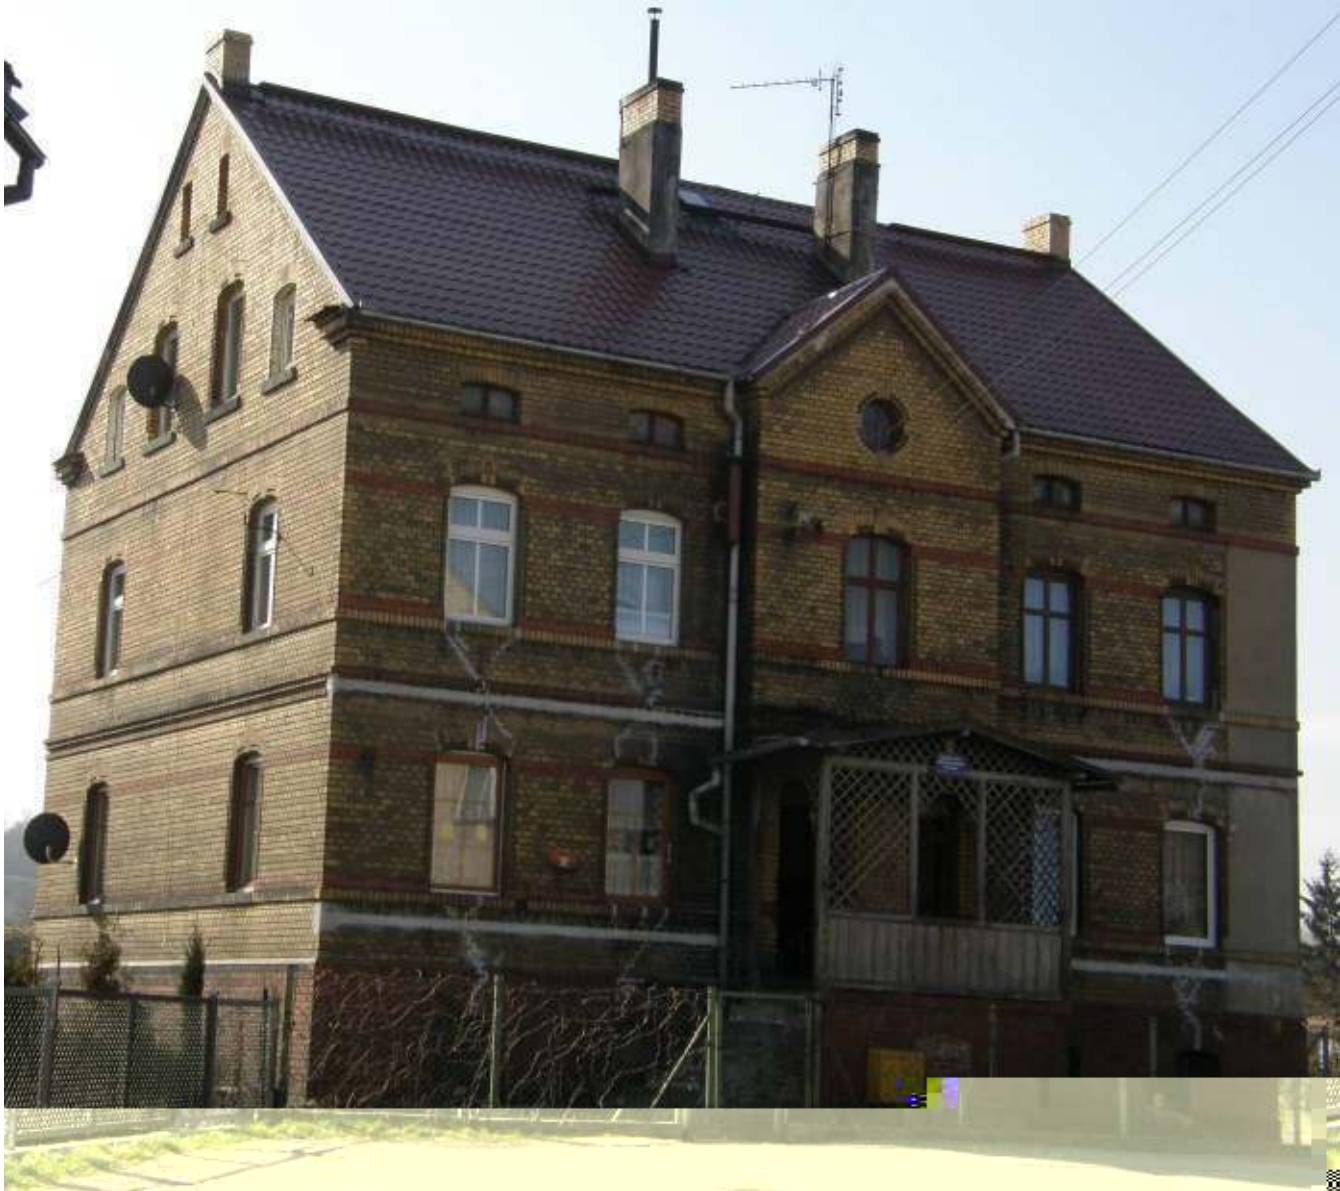
Fot. Elewacja frontowa

Własność: Gmina Miejska Lubań + użytkowanie wieczyste	
		Sposób użytkowania: budynek mieszkalny wielorodzinny	
		Informacje o ochronie Budynek objęty mpzp	
		Rodzaj zagrożeń - strefa zalewowa	
		Uwagi i wymogi: Zachować bryłę budynku, podział i wystrój elewacji oraz typ dachu.	
Stan zachowania: średni	Autor: Aleksandra Fink	Data: listopad 2013

Budynek zlokalizowany na planie prostokąta, usytuowany kalenicą do ulicy, murowany, elewacje z licowej cegły klinkierowej dwukolorowej, w elewacji frontowej w osi budynku niewielki ryzalit wystający przed lico zwieńczony trójkątnym szczytem. Do ryzalitu dobudowany drewniany ganek na podmurówce. Budynek na podmurówce, podpiwniczony, dwukondygnacyjny, dach dwuspadowy.
