KARTA ADRESOWA OBIEKTU ZABYTKOWEGO

Nazwa: Budynek Komisariatu Policji		Nr inwentarzowy w GEZ:	346
Funkcja obecna: publiczna	Czas powstania: lata 20 – te XX w.		
Fotografia:

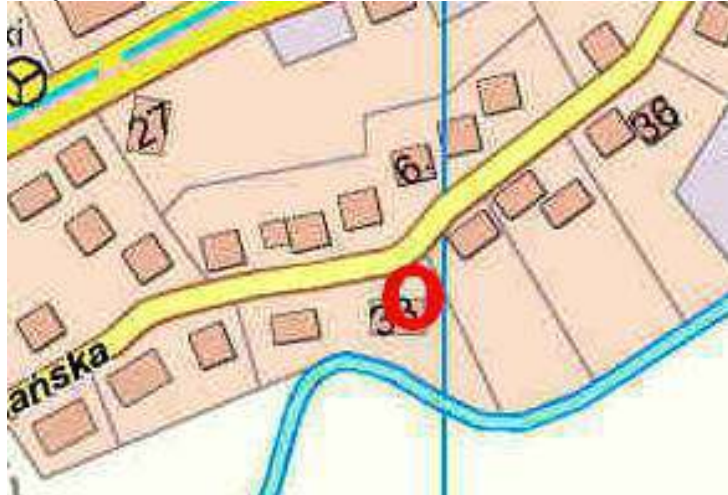
Fot. Elewacja frontowa

Własność: Gmina Miejska Lubań + użytkowanie wieczyste	
		Sposób użytkowania: budynek mieszkalny wielorodzinny	
		Informacje o ochronie Budynek objęty mpzp	
		Rodzaj zagrożeń - strefa zalewowa	
		Uwagi i wymogi: Zachować bryłę budynku, podział i wystrój elewacji oraz typ dachu.	
Stan zachowania: średni	Autor: Aleksandra Fink	Data: listopad 2013

Budynek zlokalizowany na planie prostokąta, usytuowany kalenicą do ulicy, murowany, elewacje z licowej cegły klinkierowej dwukolorowej, w elewacji frontowej w osi budynku niewielki ryzalit wystający przed lico zwieńczony trójkątnym szczytem. Do ryzalitu dobudowany drewniany ganek na podmurówce. Budynek na podmurówce, podpiwniczony, dwukondygnacyjny, dach dwuspadowy.

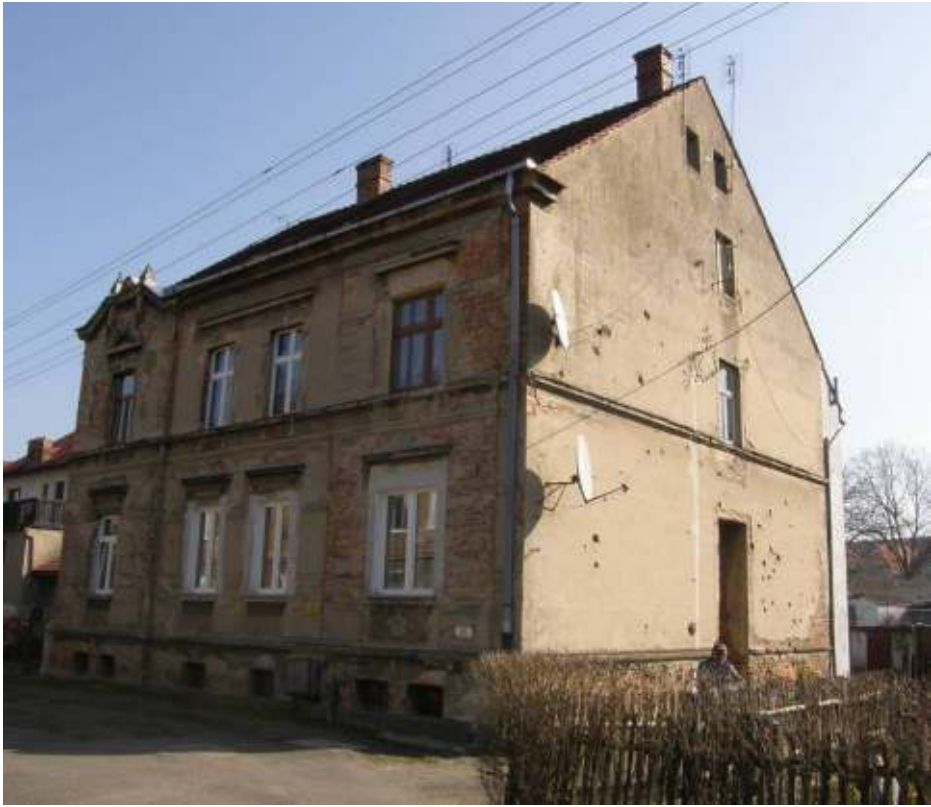
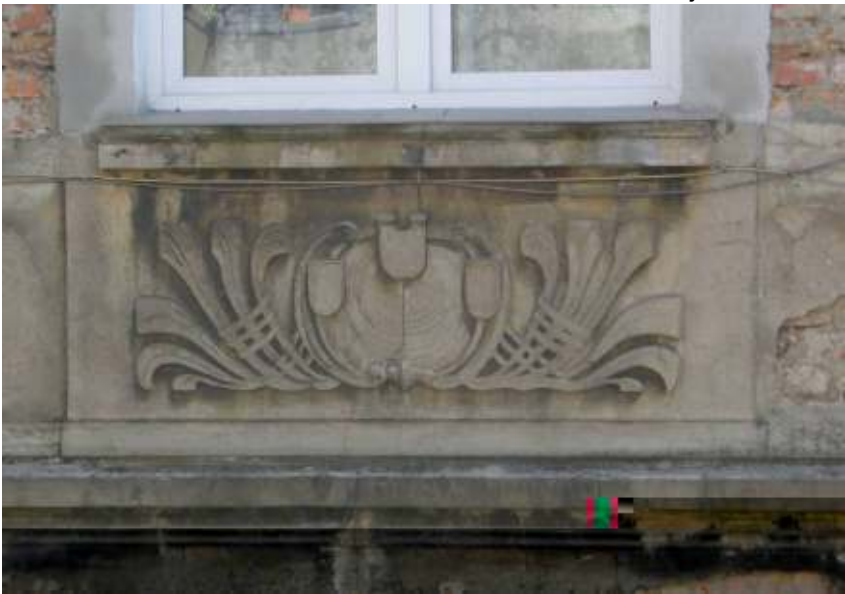
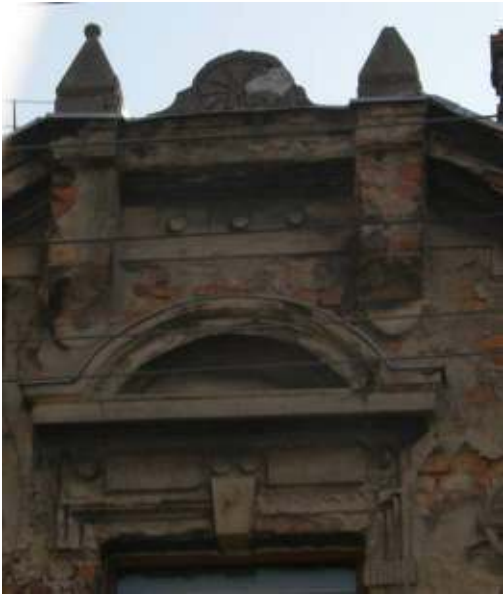
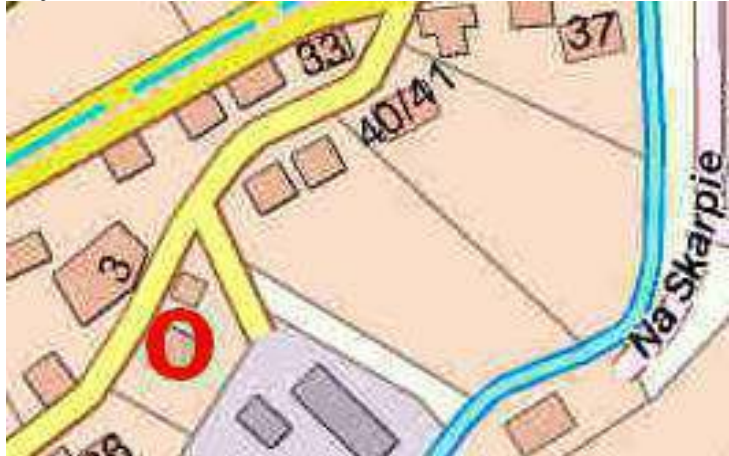
Adres: ul. Starolubańska 37a	
<p style="font-size: small;">Fot. Elewacja frontowa</p>

<p style="font-size: small;">Fot. Wystrój elewacji</p>		Własność: prywatna	
Opis architektury i techniki wykonania:		Sposób użytkowania: budynek mieszkalny wielorodzinny	
<p>Budynek zlokalizowany na planie prostokąta, usytuowany kalenicą do ulicy, murowany z cegły i otynkowany tynkiem zacieranym. W elewacji frontowej na osiach dwa niewielkie ryzality, z czego lewy zwieńczony zdobionym szczytem. Budynek na podmurówce, podpiwniczony, dwukondygnacyjny, dach dwuspadowy kryty dachówką karpiówką.</p>		Informacje o ochronie Budynek objęty mpzp	
Stan zachowania: zły		Rodzaj zagrożeń	
Autor: Aleksandra Fink		<ul style="list-style-type: none"> - zły stan pokrycia dachowego - postępująca dewastacja elewacji - ubytki tynku

Data: listopad 2013		Uwagi i wymogi:	
		<p>Zachować bryłę budynku, podział i wystrój elewacji, detale architektoniczne, typ dachu.</p>
